ANEXO Nº IVa - INFORME TÉCNICO PRELIMINAR

18 de octubre de 2019

DOMICILIO: Cerrito 536, C.A.B.A.

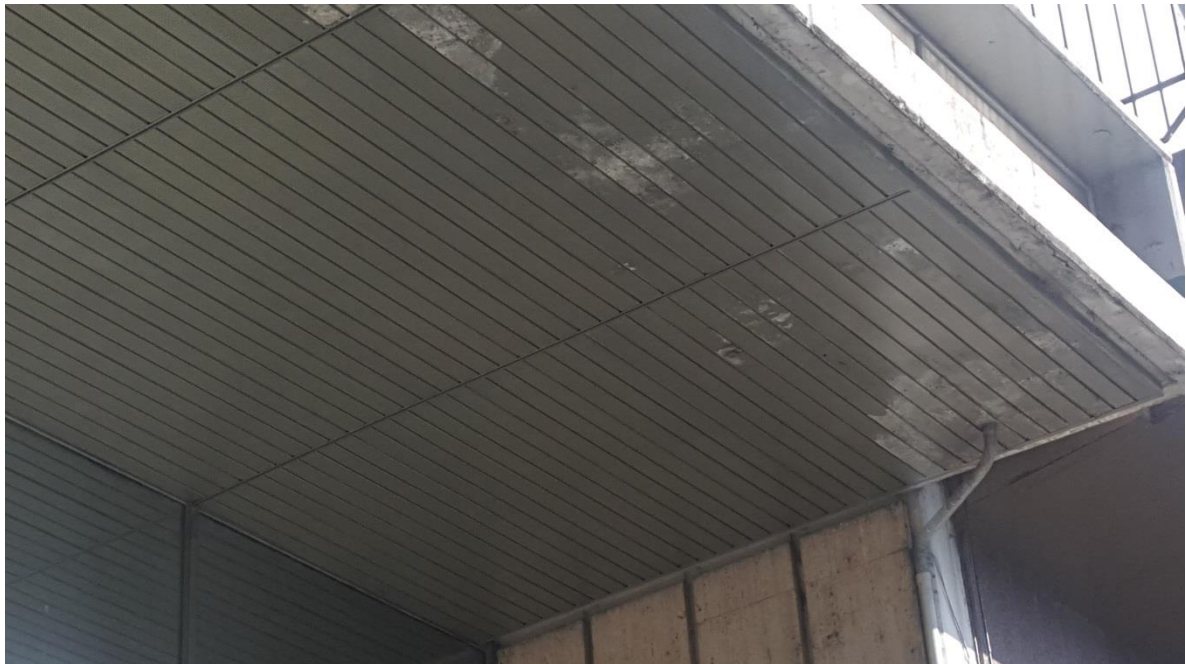
SE OBSERVAN DESPRENDIMIENTOS EN FRENTIN DE BALCON. NO SE DESCARTAN OTROS ORIGENES (PROCESO PRIMARIO).

SE DEBERÁ PROCEDER AL SONDEO DE TODO EL FRENTIN DE BALCON A LOS FINES DE PREVENIR FUTUROS DESPRENDIMIENTOS, DADO QUE LOS MATERIALES DE UN MISMO PARAMENTO, TIENDEN A ENVEJECER Y DETERIORARSE TODO EN FORMA PAREJA.

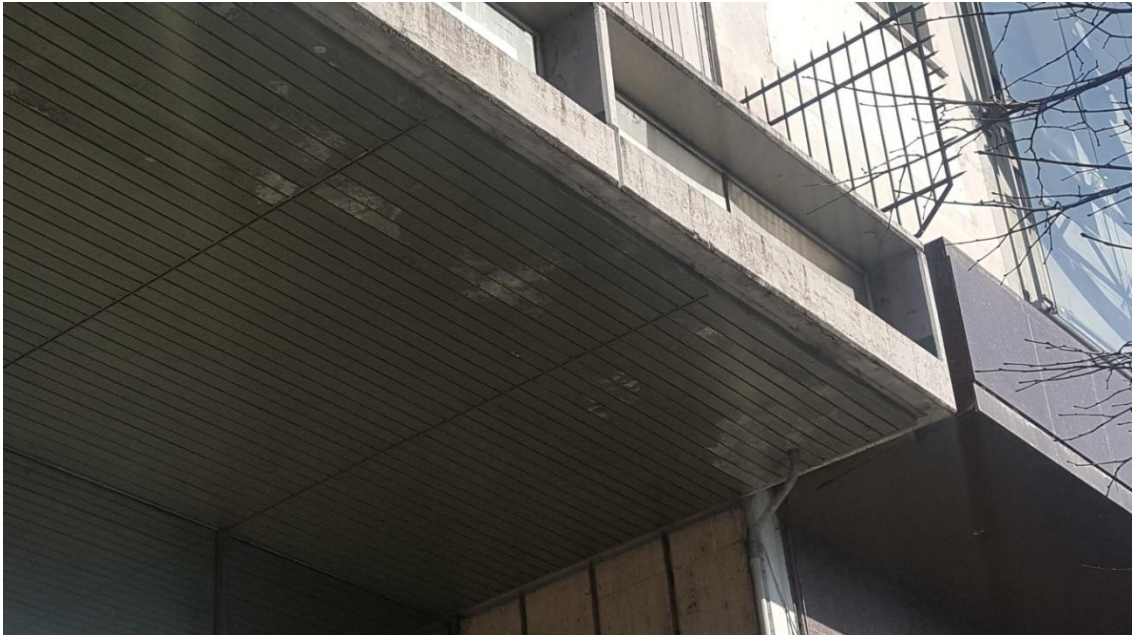
SE OBSERVA CONTENIDO DE HUMEDAD EN CIELORRASO METALICO SUSPENDIDO BAJO ALERO. REALIZAR IMPERMEABILIZACIÓN EN BALCONES. PINTAR SOLADO DE BALCONES CON PINTURA IMPERMEABILIZANTE DE MARCA RECONOCIDA.

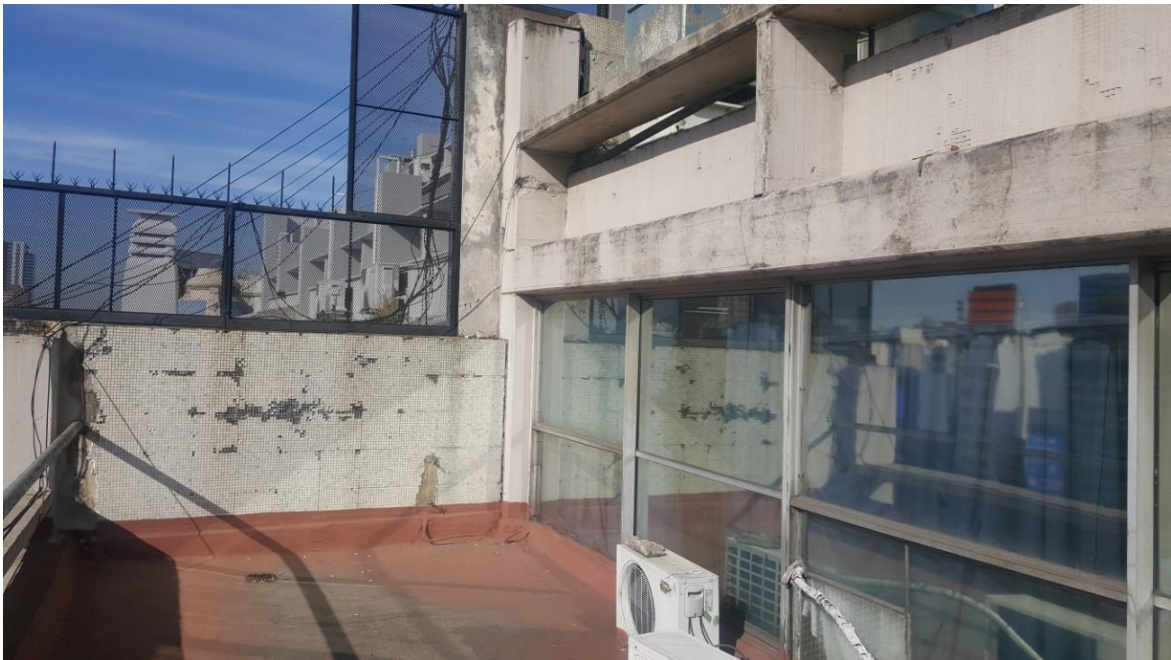
SE OBSERVAN EN SUS PARAMENTOS FISURAS VARIAS, Y DESPRENDIMIENTO DE REVOQUES.

IMPERMEABILIZAR AZOTEAS Y PARASOLES EN EL ULTIMO NIVEL.

ELIMINAR CABLES OBSOLETOS EN FACHADA TANTO DE TELEVISIÓN POR CABLE COMO DE OTROS SERVICIOS.

Se recomienda abrir las fisuras y sellarlas, posteriormente retirar todo revoque de recubrimiento que se encuentre en condiciones de desprendimiento. Posteriormente revocar los sectores reparados con concreto y finalmente pintar integralmente la fachada con todos sus elementos constitutivos y sus partes componentes.
